## **Fiat Stilo** **Alle modellen met 1.6L motor**

### **Motor schokt, draait stationair onregelmatig, haperende ontsteking.**

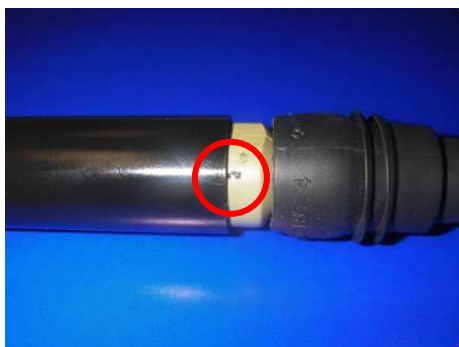
Afb. 1

Als de motor van deze auto's schokt, stationair onregelmatig draait en de ontsteking haperet, is de bobine mogelijk defect. In dit geval slaat er een vonk over tussen de eenvonkbobine en de cilinderkop (afb. 2). De vonk wordt niet door de bougie afgeleid maar komt tussen de rubberpakking en de kunststof behuizing van de bobine bij de cilinderkop. Omdat de bobine probleemloos functioneert, is het niet mogelijk om het probleem door metingen op te sporen. Alleen door het demonteren van de bobine en het verwijderen van de rubberpakking kan de vonkoverslag worden geconstateerd (afb. 1). Om het probleem op te lossen, dient u de betreffende eenvonkbobine te vervangen.
